Biogasanlage, Steinfurter Land

- Izolace a utěsnění staveb - speciální oblasti , Sanace betonu , Izolace a utěsnění staveb
- Zemědělské objekty , Čističky / zařízení na výrobu bioplynu, čištění odpadních vod
- **Výměra**
400 m²
- **adresa objektu**
, Steinfurter Land
- **Dokončení**
2019
- KS Bautenschutz GmbH
- **Prohlídka možná?**
ne

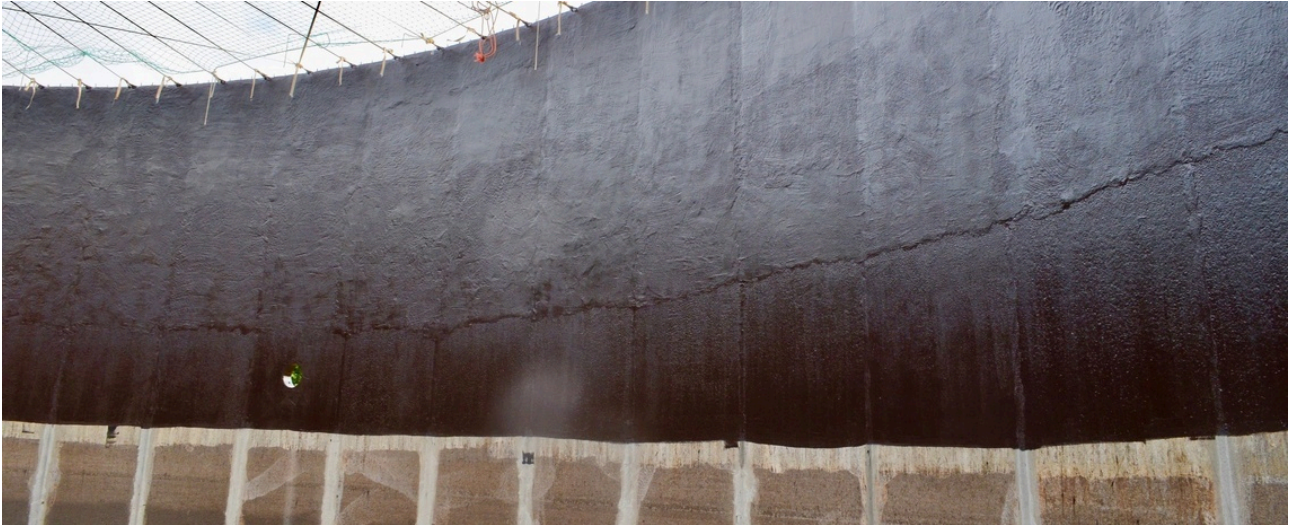
Die Biogasanlage steht im Steinfurter Land. Aufgrund der Säurekorrosion im Kuppelbereich war eine Betonsanierung notwendig geworden. Die Schäden traten bis maximal sechs Meter ab der Oberkante auf. Im unteren Bereich wird der Pegel gehalten, so dass dort keine Schäden entstanden sind. Eine Sanierung war deshalb nur etwa auf den oberen zwei Dritteln des Betons notwendig.

In einer Biogasanlage herrscht eine Temperatur, die meist deutlich höher ist als die Außentemperatur. Im Kuppelbereich ergibt sich daher ein Sauerstoff-Überschuss und es bildet sich Kondenswasser. Im Gasbereich werden schweflige Säuren frei, die eine Säurekorrosion verursachen können. Bei der Sanierung waren daher zum einen Schadstellen auszubessern, zum anderen galt es auch, neue Schäden möglichst langfristig zu vermeiden.

-
- > **Betofix R4 SR**
číslo produktu 1084

- > **Epoxy Universal**
číslo produktu 5590
